# Frontek en un proyecto de rehabilitación energética de fachada de viviendas

Autora del proyecto y dirección de obra  
Rosario Espada Orbís. Arquitecta

Fecha de inicio de la obra: junio 2019  
Fecha de terminación: abril 2021

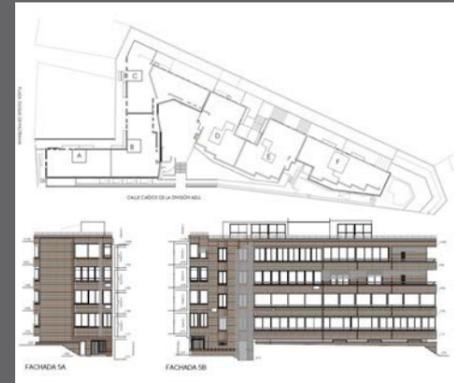
## FACHADA VENTILADA: DESCRIPCIÓN DEL SISTEMA

1	Material base	Hormigón, Fábrica
2	Elemento de fijación	HIT-HY 170 500/2-EU, HRD-HR 10x100
3	Ménsula	MFT-MFI S125,MFT-MFI M125,MFT-MFI L155
4	Aislamiento	100 mm
5	Ventilación	0 mm
6	Primera Capa	MFT-T 60x100 1,8 6m
8	Tornillo autotallad.	S-ADD1S 5,5x19
9	Panel de fachada	Porcelánico <b>Frontek</b>

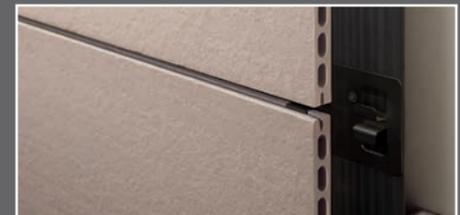
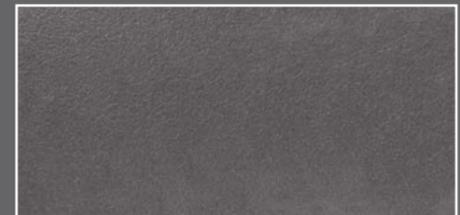
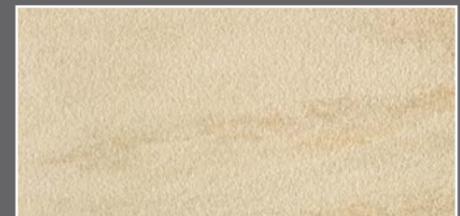
## SEGURIDAD ESTRUCTURAL EN LA FACHADA VENTILADA

En la rehabilitación con un sistema de fachada ventilada es necesario tener en cuenta el tipo de paños a cubrir (continuos o petos), el estado estructural del edificio y el de la fábrica de cerramiento. Es necesario conocer su resistencia a tracción y su estabilidad estructural, lo que nos permitirá tomar la decisión correcta sobre el sistema estructural que debemos instalar. En este proyecto se eligió el segundo sistema porque en el edificio había un gran número de terrazas con petos de ladrillo. En ese caso es imprescindible ir al sistema apoyado en forjado y ladrillo y se tomó la misma solución para los paños continuos de ladrillo.

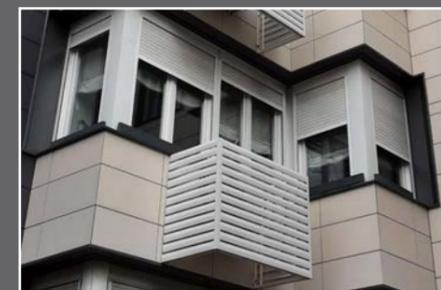
UNIDADES EXTERIORES DE AIRES ACONDICIONADOS  
Se han instalado jaulones para ocultación de aires acondicionado existentes construidos a base de lamas de aluminio.

REERCADOS Y ALBARDILLAS  
Elementos muy importantes en el acabado e imagen de la fachada ventilada son todos los recercados de huecos y albardillas y que en este caso se han realizado con panel Composite. En aquellos huecos que tenían visto el capialzado de madera, se ha forrado con este mismo material colocando previamente un aislamiento entre la madera y el composite.
